LPガスバルク供給
ヒヤリ・ハット&事故事例集

経済産業省 原子力安全・保安院
高 圧 ガ ス 保 安 協 会

本書は、バルク供給に関するヒヤリハット事例や過去に発生した事故事例及び防止対策等についてまとめており、類似事故を起こさないためにも、本書を保安教育用教材として活用していただくことを願っています。

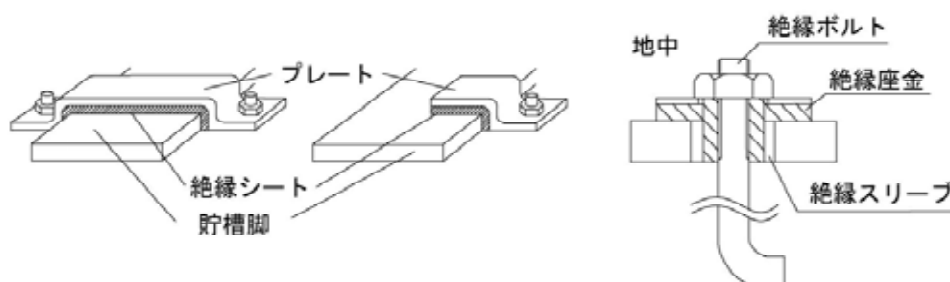
状況：980kg埋設型バルク貯槽の設置工事を実施している作業現場でバルク貯槽を基礎に設置後、絶縁抵抗値を測定したところ絶縁不良状態でした。設置しましたバルク貯槽の脚部等を点検しましたら、塗料のキズ等が発見されました。又、貯槽をリフトアップしましたら脚底部も塗料の剥離がありました。

処置：バルク貯槽の脚底部の塗装剥離・キズ部分を防食テープ補修し、脚底部に絶縁シートを当てて施工を実施し、アンカーボルトに絶縁処理を施し設置しました。テスターで絶縁状態を確認したところ正常な数値を示しました。尚、クレーンで吊り上げたのでこの部分の補修も実施しました。

対策：バルク貯槽の脚底部の塗装において、搬送時に傷が付きづらい荷造り梱包をお願いするとともに設置時に脚部の再点検補修修理をお願いする。また、補修時に、防食テープ、絶縁シート施工を正しく実施、マルチテスターとで測定確認を啓発しています。

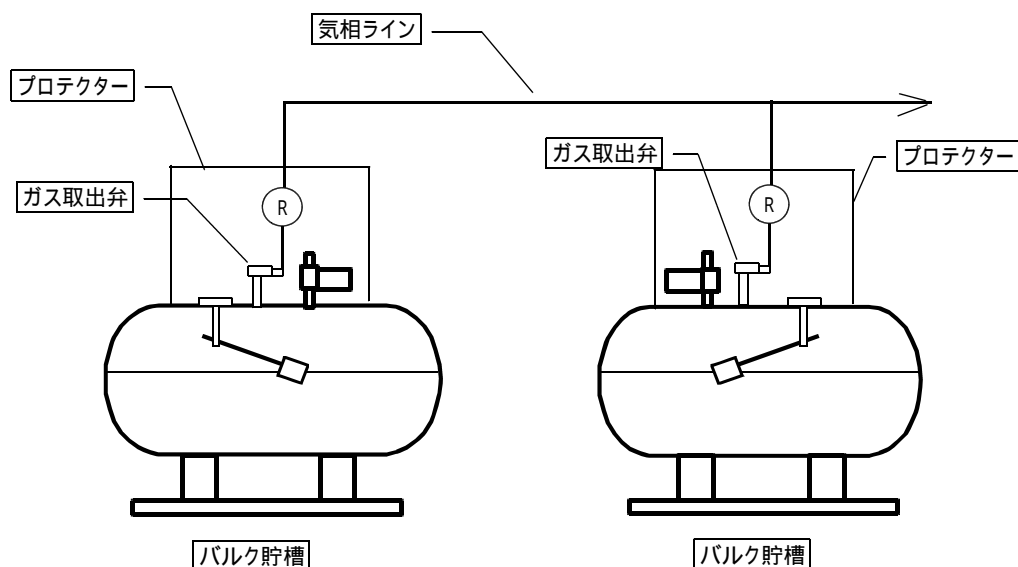
なお、この場合は、バルク貯槽に設置されている調整器の調整圧力のバラツキにより一方のバルク貯槽から優先的にガスが消費され、設置されているバルク貯槽の残液量に極端な差異が生じること（片減り）がある。一方のバルク貯槽の残液量が極端に減少し、残液量が0%に近い場合（バルク貯槽の内圧が低い状態）で充てん作業を行うと初回の充てん時と同様に過充てん防止装置が作動し、充てん作業が円滑に行えなくなる場合があるため、充てん時に液面計の表示が5%以下となっている場合は、バルクローリの容器と均圧を施すなどの措置を講じること。

バルク貯槽を気相ラインのみで接続すること。

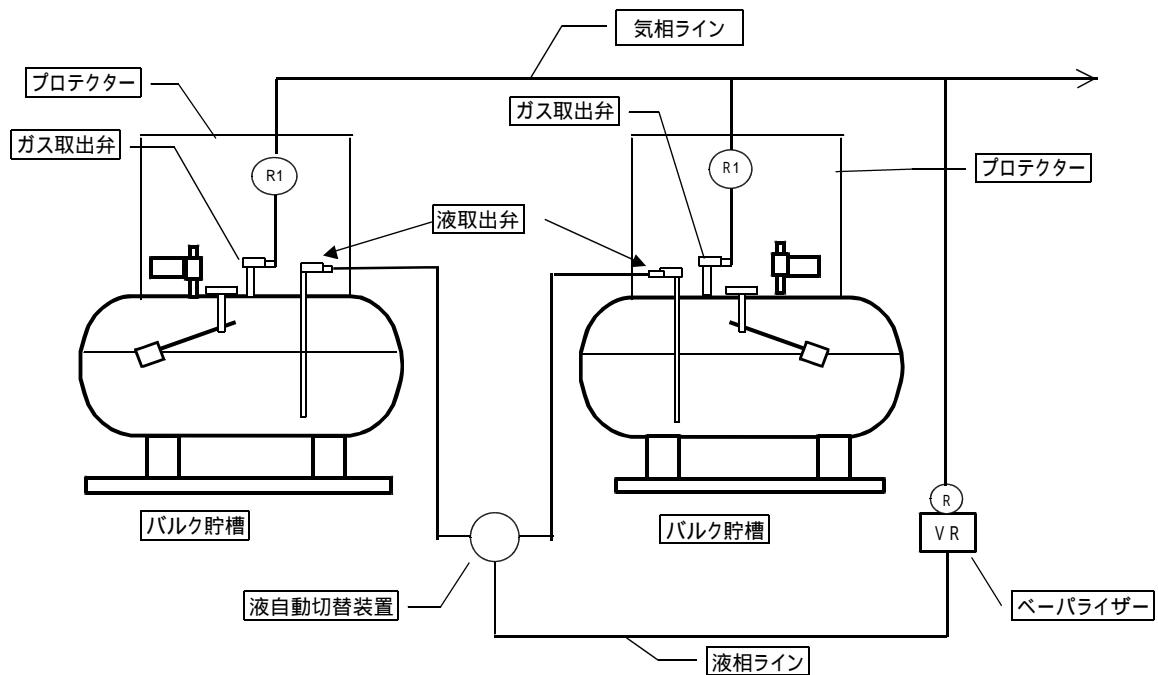
なお、液自動切替装置の切替圧力の設定及び維持管理を徹底しないと切替が適切に行われないことがある。

例えば、液自動切替装置の切替圧力が低すぎる場合は、切り替わらずにガス切れとなったり、切り替わるときにガス放出防止器が作動する可能性があることから十分注意すること。
